Avaliação da segurança das construções face à acção dos sismos

Apresenta-se um caso de estudo sobre a avaliação da segurança estrutural face à acção sísmica, cometido recentemente à Oz, Ld.^a.

No decurso do processo de requalificação dos edifícios da Escola Básica 2, 3 Roberto Ivens, em Ponta Delgada, Açores, de acordo com o projecto de arquitectura, elaborado pelo gabinete projectista, Entreplanos, decidiu-se avaliar a segurança estrutural dos edifícios A e B, em particular, à acção sísmica, dada a antiguidade das construções e a sua localização numa região de elevado risco sísmico.

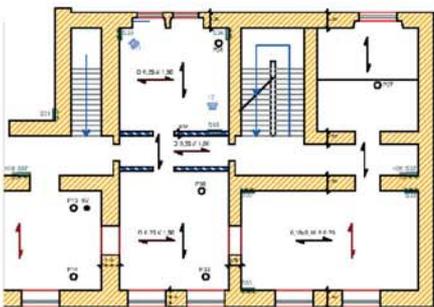
1 - Planta parcial do 1.º andar, com representação do levantamento estrutural

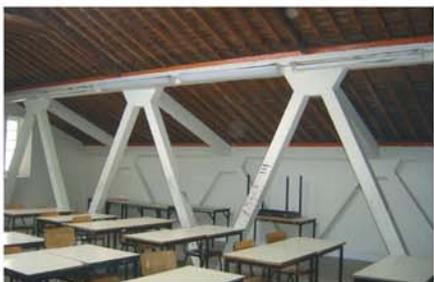
2 - Alterações estruturais, com elementos de betão armado

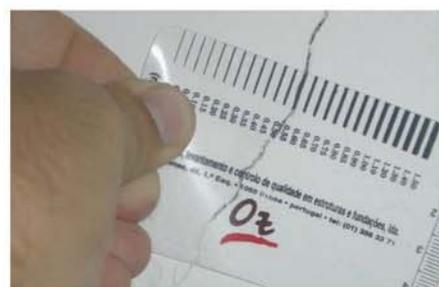
3 - Medição da abertura de uma fissura com um simples comparador de espessuras

Foram executadas, também, por amostragem, sondagens pontuais para se averiguar, por exemplo, se as fissuras (Fig. 3) atingem a alvenaria resistente, observações boroscópicas para detecção das partes afectadas dos elementos estruturais de madeira ocultos

- Nas paredes resistentes dos edifícios detectam-se, com frequência, fissuras de índole estrutural com orientação

bem definida (predominantemente vertical ou ligeiramente inclinada). Detectam-se outras anomalias de índole estrutural, nomeadamente, deformações excessivas do pavimento, aparentemente, relacionadas com cargas muito pesadas de longa duração.

- Revela-se necessário proceder ao tratamento preventivo das madeiras, à reparação das anomalias existentes e, previsivelmente, ao reforço estrutural dos edifícios com o objectivo de melhorar o comportamento às solicitações verticais e horizontais.

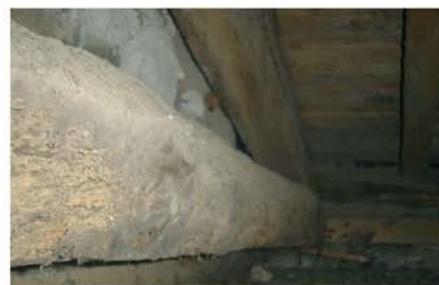
4 - Cobertura - ataque pontual e superficial de térmitas num barrote horizontal

sob os pavimentos e, conseqüentemente, a avaliação da importância da infestação por insectos xilófagos e da sua actividade (Fig. 4).

- Na generalidade, os elementos de madeiras aparentam bom estado de conservação, verificando-se indícios pontuais de ataques de insectos xilófagos (aparentemente inactivos) e de podridão. Os resultados dos ensaios de resistografia obtidos nos elementos da estrutura de madeira, confirmam a existência pontual de variações importantes de densidade de algumas das secções resistentes, coincidindo com anomalias importantes, constatando-se, na generalidade, resistência à penetração da broca.

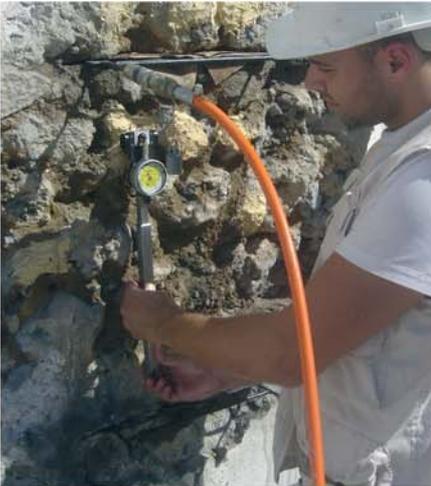
5 - Zona de ensaio de macacos planos da parede resistente de alvenaria

A caracterização mecânica dos materiais estruturais, nomeadamente, a avaliação do módulo de deformabilidade e da resistência de paredes resistentes de alvenaria, foi obtida *in-situ*, através da realização de ensaios com macacos planos de pequena área de formato semi-oval, que permitiram ainda a avaliação do estado de tensão (Fig. 5).

- A alvenaria das paredes nas zonas ensaiadas, com macacos planos, revelou-se muito deformável para patamares de carga relativamente baixos, traduzindo a fraca resistência do material de preenchimento das juntas.

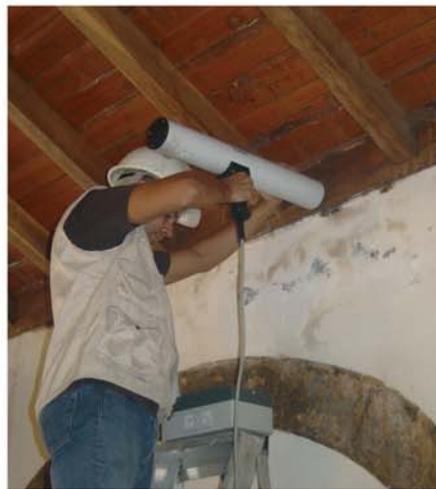
Foram realizados ensaios de resistografia *in situ* nos elementos estruturais de madeira para detecção de zonas da secção das peças com variações anormais de densidade, como por exemplo, perdas de secção, sem alteração do seu aspecto exterior, que passam muitas vezes despercebidas (Fig. 6).

6 - Ensaio de resistografia em freixal

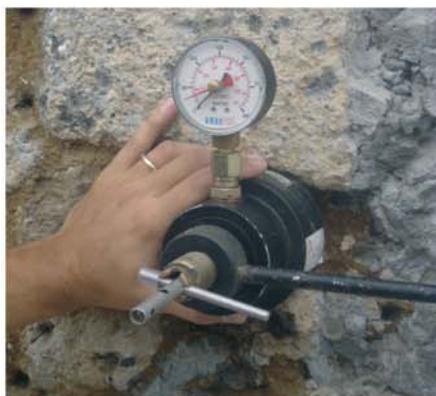
Foram executados, por amostragem, ensaios de arrancamento de uma hélice com o objectivo de avaliar da resistência dos materiais de assentamento dos blocos de pedra das paredes resistentes de alvenaria (Fig. 7).

7 - Ensaio de arrancamento de uma hélice na alvenaria

- Os resultados obtidos na avaliação da resistência das argamassas de assentamento realizados confirmam a fraca, nalguns casos ausente, coesão do material de assentamento da alvenaria.
