TEMA 1 – Patologias

LEVANTAMENTO, INSPECÇÃO E ENSAIOS PARA AVALIAÇÃO DA SEGURANÇA ESTRUTURAL DE EDIFÍCIOS ANTIGOS, EM PONTA DELGADA, AÇORES

Carlos Mesquita^{1,a}, Pedro Lança^{2,b}

¹Oz Diagnóstico, Levantamento, e Controlo de Qualidade em Estruturas e Fundações, Lda., Portugal

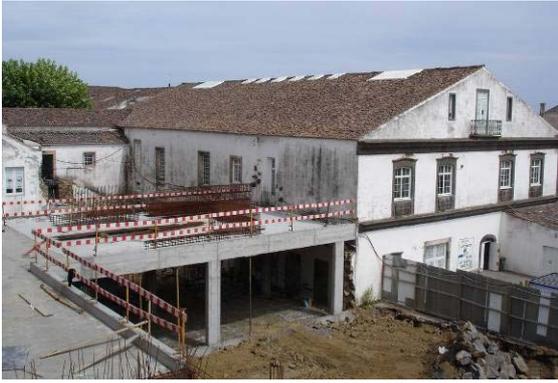
Figura 3: Alçado tardoz do edifício A, onde é visível parte da estrutura de betão armado de ampliação da escola.

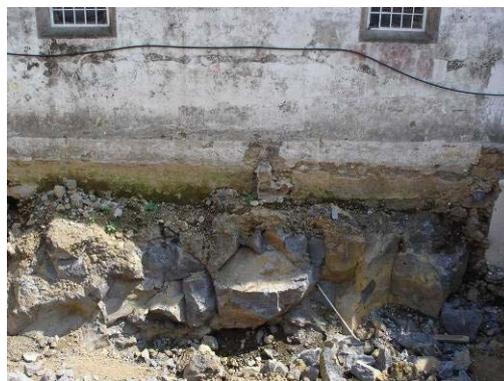
As paredes de alvenaria dos dois edifícios parecem mobilizar directamente estratos rochosos de basalto (ver Fig. 9). Salienta-se a presença de alguns testemunhos de gesso, colocados pela empresa construtora, antes do início das obras de ampliação.

Figura 9: Exemplo de parede fundada sobre estrato rochoso de basalto.

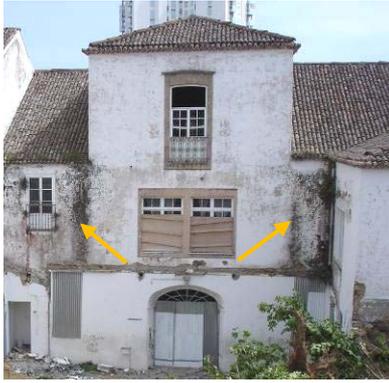
Da inspecção visual realizada aos dois edifícios não se constataram anomalias com relevância estrutural nas paredes exteriores, nomeadamente fendas com expressão e de orientação bem definida. No entanto verificaram-se, pontualmente, lacunas no material de revestimento de paredes e falta de coesão do material de preenchimento das juntas, situação agravada pela acção de precipitação com a consequente diminuição da resistência das paredes (ver Fig.10 e Fig. 11).

Figura 10: Alçado tardoz. Exemplo de desenvolvimento de colonizações biológicas e de vegetação infestante no material de revestimento de paredes e coberturas.

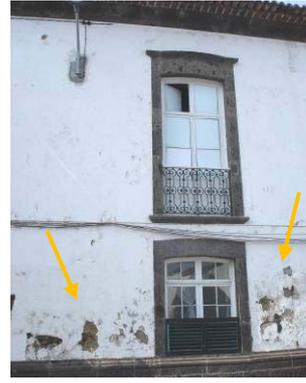
Figura 11: Alçado principal. Exemplo de lacunas no material de revestimento de paredes.

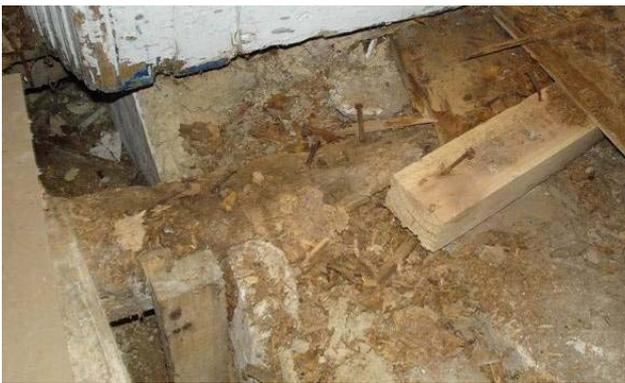
No interior dos edifícios, de acordo com as sondagens realizadas, por amostragem, constataram-se indícios de podridão e de ataques de insectos xilófagos na generalidade das entregas de madeira dos pavimentos, nalguns casos com redução significativa da secção resistente (ver Fig. 12 e 13).

Figura 12: Exemplo de deterioração por podridão numa entrega de viga de madeira do pavimento em parede exterior.

O estudo realizado revelou a necessidade do tratamento preventivo/curativo das madeiras, da reparação das anomalias existentes e do reforço estrutural dos edificios com o objectivo de melhorar o comportamento às acções verticais e horizontais. Das medidas de reforço estrutural propostas destacam-se a execução de pregagens com manga injectável em paredes ortogonais, o refechamento de juntas, a consolidação do interior da alvenaria/fendas, a execução de rebocos armados com rede polimérica e a melhoria das ligações pavimentos-paredes e coberturas-paredes com elementos metálicos.

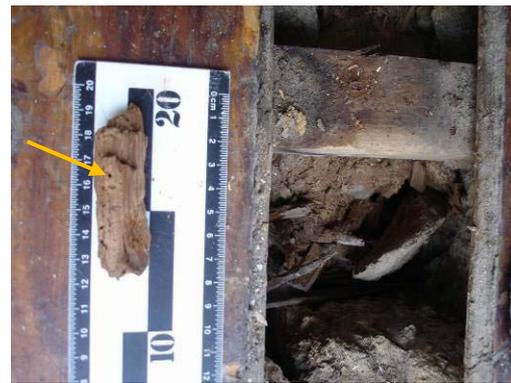
Figura 13: Outro exemplo, onde são visíveis orifícios que indiciavam o ataque de insectos xilófagos.

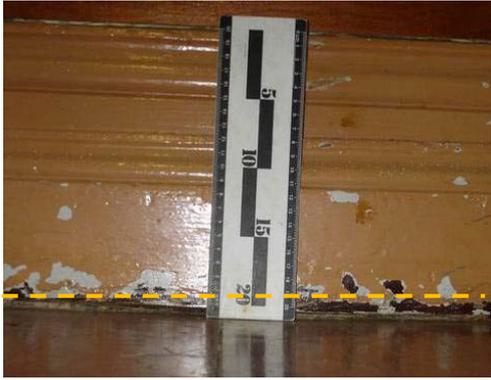
Verificaram-se, ainda, flechas excessivas em pavimentos e fissuração do material de revestimento de paredes, com orientação bem definida (sub-vertical). Estas anomalias parecem estar associadas a causas várias, nomeadamente, cargas consideráveis em pavimentos e paredes devido ao uso anterior das salas como biblioteca, compressão excessiva da alvenaria devido a cargas pontuais (estrutura de betão armado), eventual desligamento entre paredes ortogonais e a possíveis movimentos estruturais associados a sismos anteriores (ver Fig. 14 e 15). Salienta-se que durante a inspecção não foram detectados testemunhos de gesso fissurados, sendo de admitir a ausência de movimentos significativos durante a fase de escavação da ampliação adjacente.

Figura 14: Exemplo de deformação de pavimento. Folga entre o soalho e o rodapé.

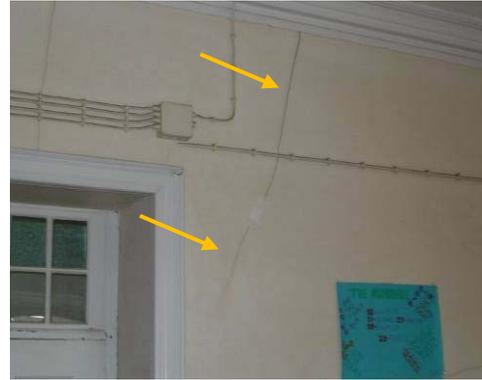
Alguma fendilhação, sem orientação preferencial, verificada pontualmente no material de revestimento de paramentos parece estar associadas à utilização de argamassas de revestimento de base cimentícia, pouco deformáveis relativamente à estrutura de suporte em alvenaria.

Figura 15: Exemplo de fissuração sub-vertical do material de revestimento de parede.

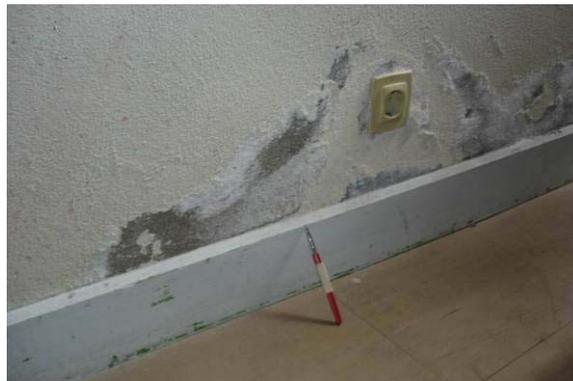
Na generalidade, as anomalias existentes relacionadas com humidade, nomeadamente, indícios de escorrências, eflorescências e o desenvolvimento de colonizações biológicas, ocorrem nos elementos da construção em contacto com o exterior e zonas contíguas, na base de paredes, na entrega de vigamentos e sob coberturas. As medições feitas com humidímetro indiciam que anomalias detectadas na base de algumas paredes poderão estar associadas à ascensão, por capilaridade, da água existente no solo (ver Fig. 16).

Figura 16: Exemplo de eflorescências no material de revestimento da base de parede interior.

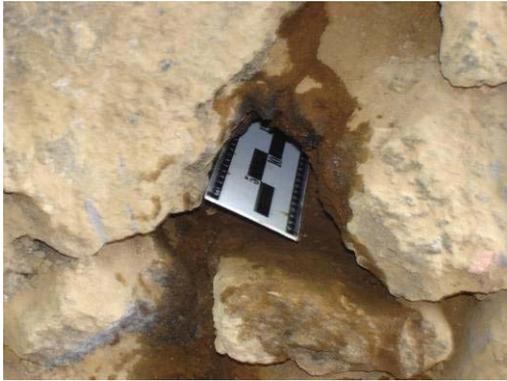
Figura 23: Sondagem em parede de alvenaria, evidenciando lacunas nas juntas de assentamento.

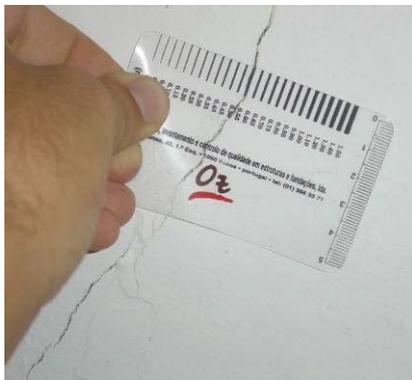
O levantamento de anomalias consistiu na caracterização e identificação das anomalias visíveis, em particular, de índole estrutural e o registo da sua disposição e extensão nos elementos da construção, através de referência sobre desenhos. Das anomalias levantadas, destacam-se as fissuras com orientação bem definida em paredes e pavimentos, cuja disposição e a abertura (medida com um comparador de fissuras) são fundamentais para o diagnóstico das causas que estiveram na sua origem (ver Fig. 25, 26 e 27).

Figura 25: Fissura no material de revestimento de abóbada (abertura de cerca de 0,55 mm)

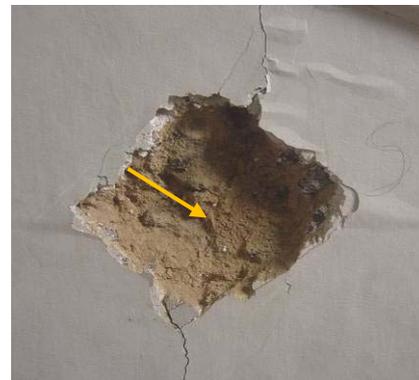
Figura 26: Exemplo da continuidade de fissura no material de revestimento para a alvenaria resistente.

As sondagens realizadas sobre fissuras com orientação bem definida no material de revestimento de paredes revelaram a sua continuidade para a alvenaria.

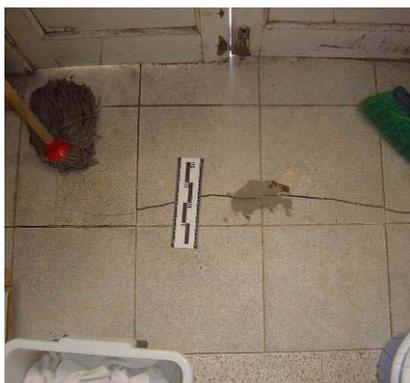
Figura 27: Fenda expressiva no material de revestimento de pavimento, adjacente ao tardo.

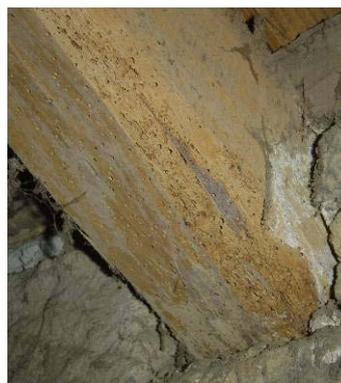
Foram, também, executadas observações boroscópicas para detecção das partes afectadas dos elementos estruturais de madeira ocultos sob os pavimentos e, conseqüentemente, a avaliação da importância da infestação dos insectos xilófagos e da sua actividade (ver Fig. 28). Nos elementos estruturais de madeira com função estrutural importante (vigas portantes de pavimentos e elementos estruturais das coberturas) foram, ainda, executados ensaios de resistografia a fim de se avaliar a importância dos efeitos da podridão e da infestação dos insectos xilófagos.

Figura 28: Exemplo de ataque de insectos xilófagos em entrega de barrote de madeira de cobertura.
